SUBJECT Soviet Bulletin Analyzing Merchant  
Vessel Accidents

**АНАЛИЗ  
АВАРИЙ  
СУДОВ  
МОРСКОГО  
ФЛОТА**

### ГИБЕЛЬ ПАРОХОДА «НОВАЯ СИБИРЬ»

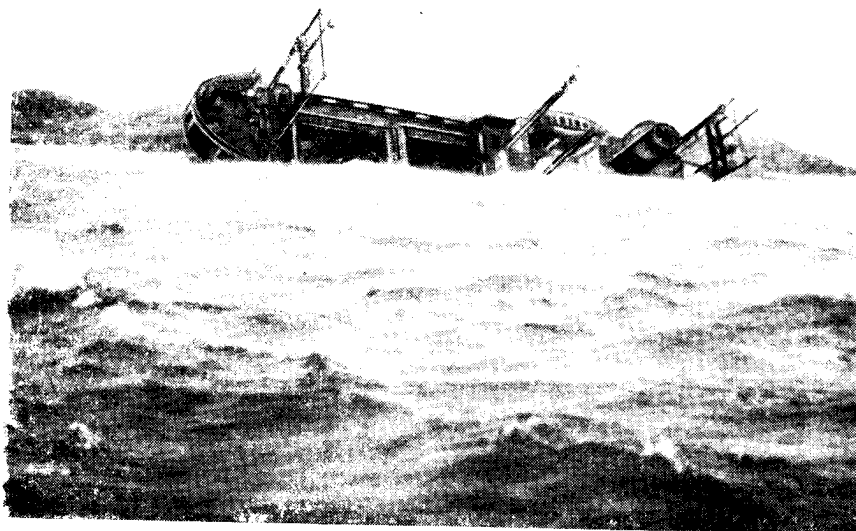
Рис. 5

При перемене курса свет маяка Раутингкальвен чередовался — белый с красным. Я вел судно на маяк до тех пор, пока не появился зеленый свет маяка Соиноксен и слева замигал маяк Броенешхера. Здесь я должен был дать команду «Лево на борт». Команда рулевому давалась по-русски. Повернувшись к рулевому, чтобы дать команду «Лево на борт», я сказал по-русски «Право» вместо того, чтобы сказать «Лево»...

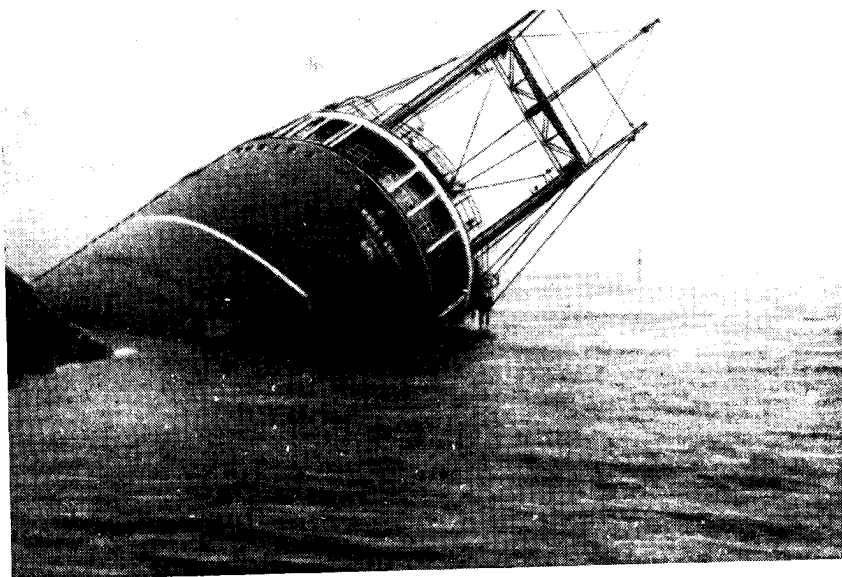
Рис. 6

Тщательный анализ движения судна после ошибочно поданной лоцманом команды «Право» и до момента перекладки руля

«Лево на борт» свидетельствует о том, что на это было затрачено не менее 45 сек. Следовательно, старший штурман обратил внимание на допущенную лоцманом ошибку только минимум через 15—20 сек. Эти 15—20 сек в создавшихся условиях (попутные ветер и течение, полный ход вперед, равный приблизительно 12 узлам) явились решающими.
